ICOLD をめぐる動き (第 38 報)

—オロビルダム洪水吐きの事故—

事故の概要

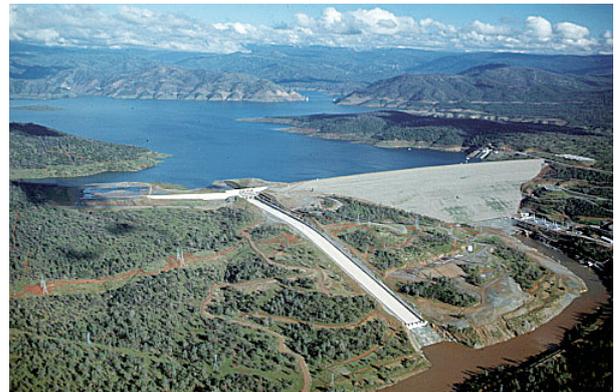
写真—1 事故前のダムの空中写真 (出典：州水資源局)

北カリフォルニアのオロビルダム (写真—1) では洪水吐きの修理が急ピッチで続き、次に降る雨に備えてオロビル湖の水位を急いで下げている。非常用洪水吐きの損傷により大量の水がオロビルダム下流のフェザー川に流出する恐れが生じた。235m の高さのダム本体は決して危険ではなく安全である。オロビルダムの問題は 900m の長さのゲートのある常用洪水吐きの下部にいまのところ原因不明の損傷が生じたことから始まった。

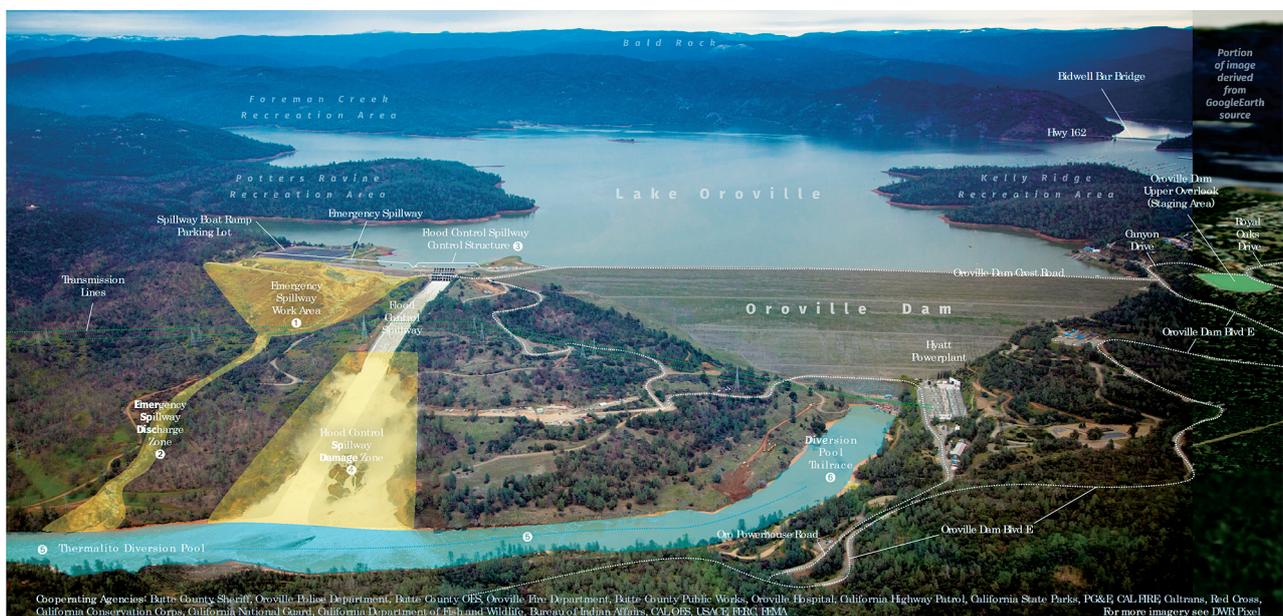
オロビルダムは1968年に竣工したゾーン型アースフィルダムである。カリフォルニア州北部のフェザー川がシェラネヴァダ山脈から山麓に出た地点にダムは位置し火山岩起源の変成岩（主として角閃石片岩）が基礎岩盤となっている。諸元を表一1に示す³⁾。写真一2は堤体、常用、非常用洪水吐きの配置がわかる空中写真である。

写真一2 堤体、常用洪水吐き、非常用洪水吐き、発電所（出典：州水資源局）

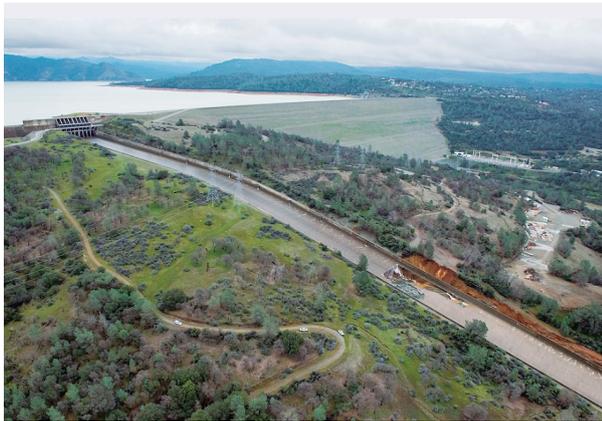
今年2月初旬シェラネヴァダ山地には例年より多い850mm相当の積雪があり（平均は560mm）、さらに降雨があった。2月7日に常用洪水吐きから1,400m³/sを放流したがシュート部中央付近に異常が見られた（以下、州水資源局のホームページによる）。放流を一時停止し点検したところシュート部に大きな穴ができていたことがわかった（写真—3, 4, 5）。当時貯水位はEL.261m、総貯水量43億m³に対して貯水量は34.5億m³であり、まだ

写真—3 シュート部の損傷（出典：州水資源局）

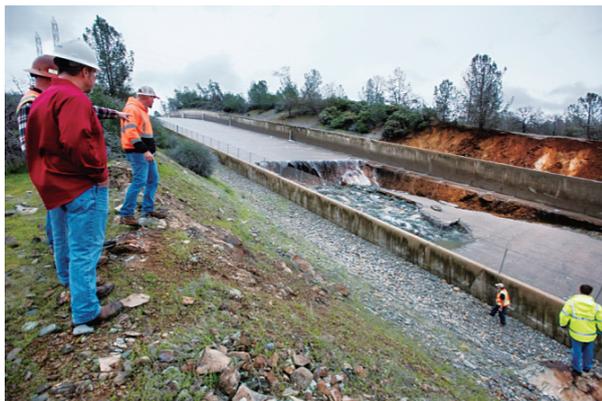
写真—4 常用洪水吐きシュート部の損傷（地上写真）
（出典：州水資源局）

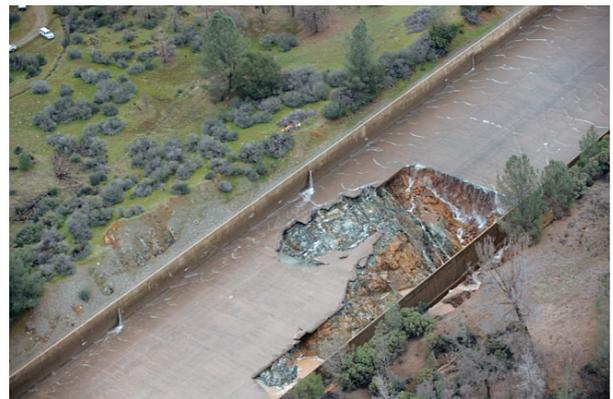
写真—5 常用洪水吐きシュート部の損傷（空中写真）
（出典：州水資源局）

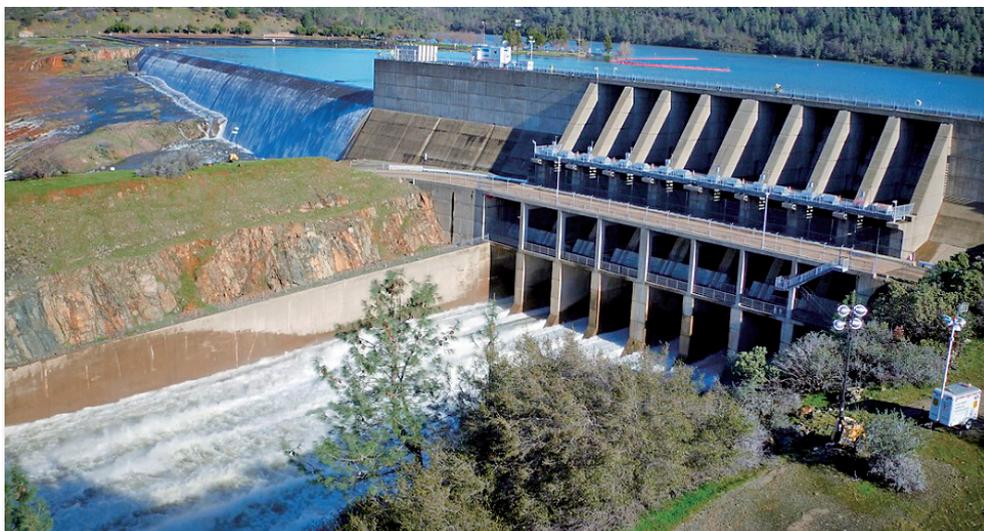
出水は継続しており、下流に被害を与えない範囲（その時点での無害流量は3,100m³/s程度とされている）の放流に抑えると、水位がEL.274.6m(901feet)の非常用洪水吐きの越流頂に達する可能性があった。そのため、管理者は非常用洪水吐きの下流斜面の立木の伐採などの準備を始め非常用洪水吐きを使用することに備えた。2月9日時点での流入量の予測からは2月10日24時頃からEL.274.6mの水位（非常用洪水吐きの越流頂標高）となる見通しであったが、実際には11日8時に非常用洪水吐きから越流が始まった（写真—6）。9日の最大流入量は約5,400m³/sであり、常用洪水吐きからの9日の夜1,300～1,840m³/s放流している。非常用洪水吐きからの放流量は140～280m³/sが32～58時間継続する予測であった。

非常用洪水吐きは、ダム完成後48年間使ったことがなかった。頂部にはコンクリートのオジー堰（高さ9m）があるがシュート部はコンクリートのライニングはなく自然の地山である。非常用洪水吐きから放流が始まると、地表は洗掘された。頂部の堰の下部が侵食されてコンクリート堰が流されれば、尾根の頂部から大量の水が流出

写真—6 常用と非常用の両方の洪水吐きからの放流中（出典：州水資源局）

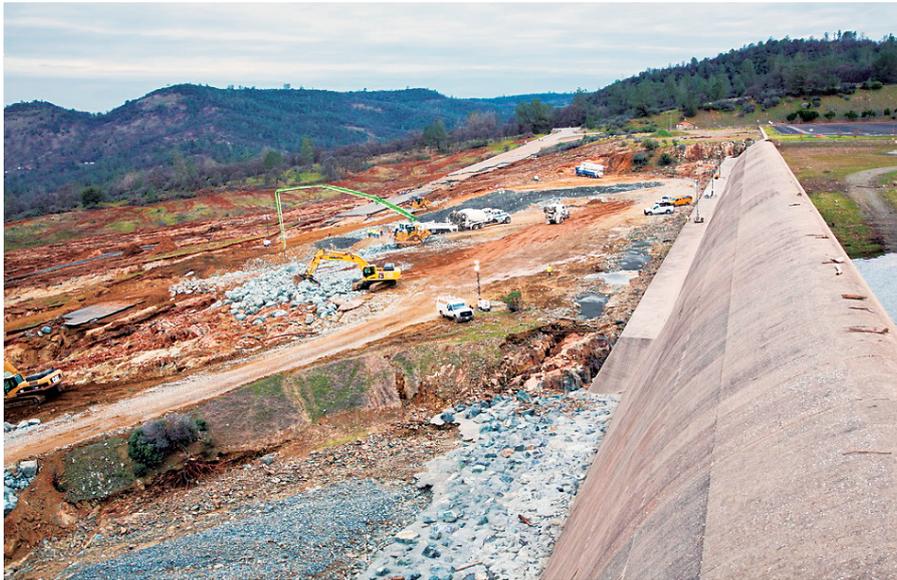
写真一七 非常用洪水吐きの洗屈と修理（出典：州水資源局）

し、下流に大きな被害が生じる恐れが生じた。そのため12日、当局は188,000名の下流住民に避難命令を出した。12日5時には流入量が放流量より少なくなり（このとき最高の水位 El.275.1m、非常用洪水吐きの越流水深は最大0.5m程度）、夕方から常用洪水吐きからの放流量を1,556m³/sから2,830m³/sにほぼ倍増させたので12日の22時には非常用洪水吐きからの越流は止まった。14日の8時には水位はEl.271.0mとなり、午後避難命令は解除され警告となった。目下の急務は春の雪どけ出水に対して洪水吐きが安全に操作できることを確保することである。非常用洪水吐きのシュート部はヘリコプターや重機により巨石とセメントスラリーの投入等の補修が続いている（写真一七）。
